BILAGA E. MILJÖKONSEKVENSBESKRIVNING

TILLSTÅNDSANSÖKAN FÖR SANERING AV MALUNGS F.D. GARVERI

UPPDRAG 296115, Malungs f.d. garveri projektering sanering

Titel på rapport: Bilaga E. Miljökonsekvensbeskrivning

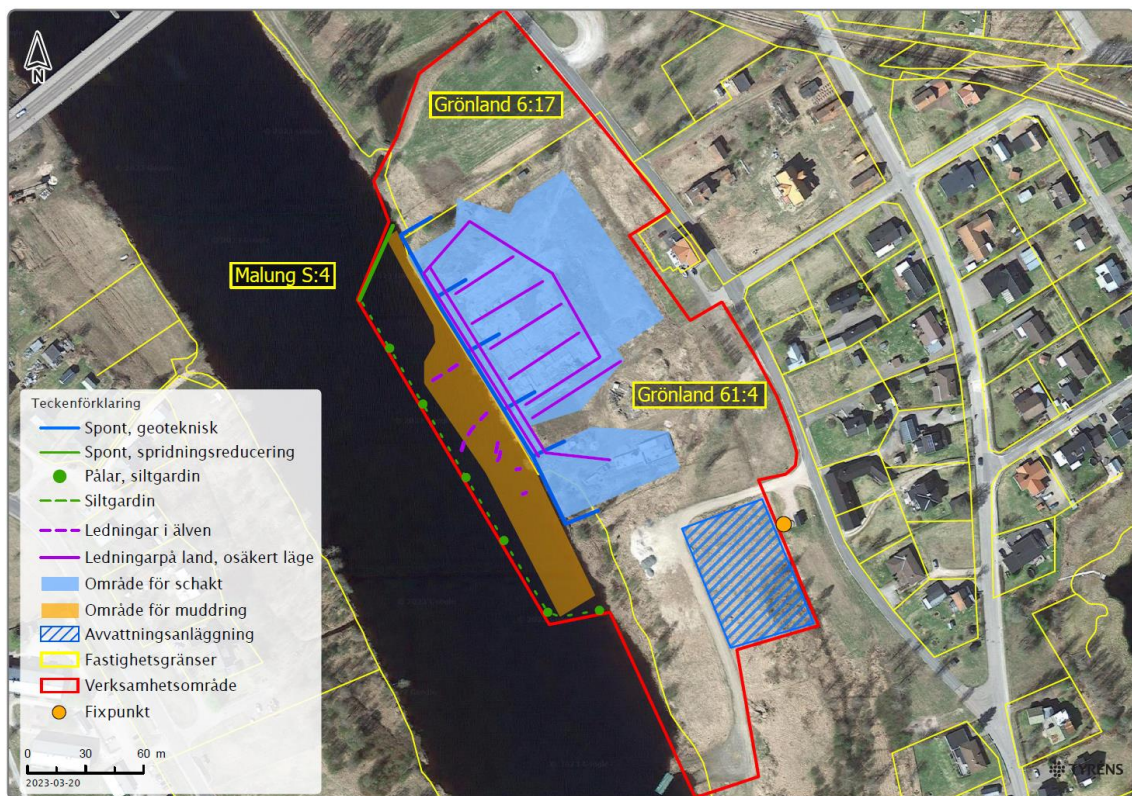
Figur 2. Översiktsbild över samtliga planerade åtgärder vid Malungs garveri i relation till fastighetsgränser.

Förorenad jord och rivningsrester kommer föras direkt till extern mottagningsanläggning, medan sedimenten kommer föras till en för ändamålet uppbyggd avvattningsanläggning, se streckad yta i Figur 2. När sedimenten har blivit tillräckligt torra (ca 1-3 år) förs även dessa till mottagningsanläggning. Dock kommer de mest förorenade sedimenten att föras direkt till mottagningsanläggning. För att åtgärderna inte ska innebära förorenings spridning och utföras på ett säkert sätt kommer allt arbete längs strandkanten ske innanför spont, siltgardin kommer användas för att avskärma området ut i älven och allt uppkommet vatten renas.

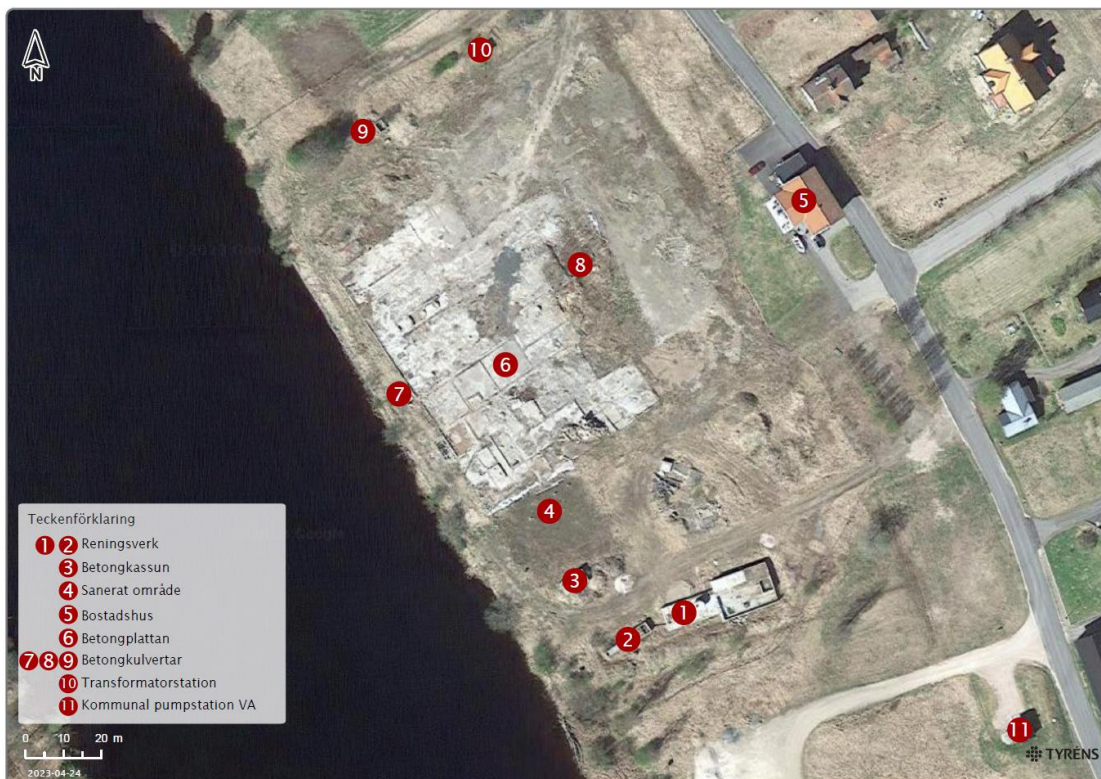
Figur 5. Situationsplan över det f.d. garveriområdet och placering av tidigare byggnader och anläggningar. Bakgrundskarta Google.

Garverifastigheten är en instängslad markyta som i dagsläget inte används till någonting utan området är förbjudet att tillträda. Marken inom området utgörs främst av en ca 3 800 m² stor betongplatta (Figur 5 och Figur 20) som utgjorde grund för garveribyggnaderna samt rester av det gamla reningsverket i söder (Figur 5 och Figur 6). Marken runt omkring består av fyllnadsmassor med en del låg växtlighet och sly (Figur 8). Det naturliga materialet består av sandigt isälvs sediment och närmast strandkanten finns också områden med gytta. Marken är förhållandevis plan, men sluttar svagt ut mot älven.

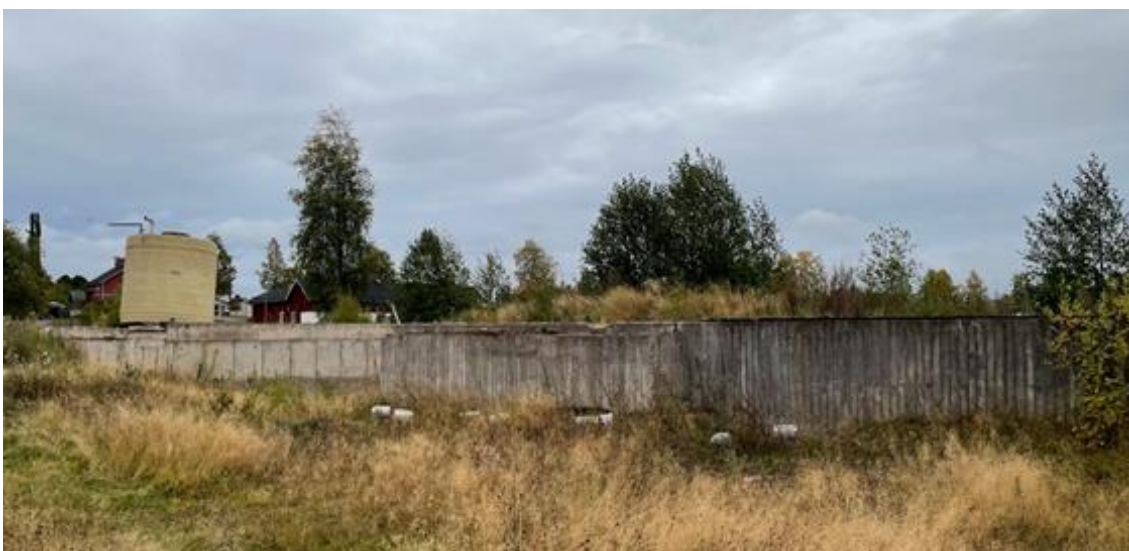
Figur 6. Grunden till det gamla reningsverket på den södra delen av fastigheten. Foto: Tyréns.

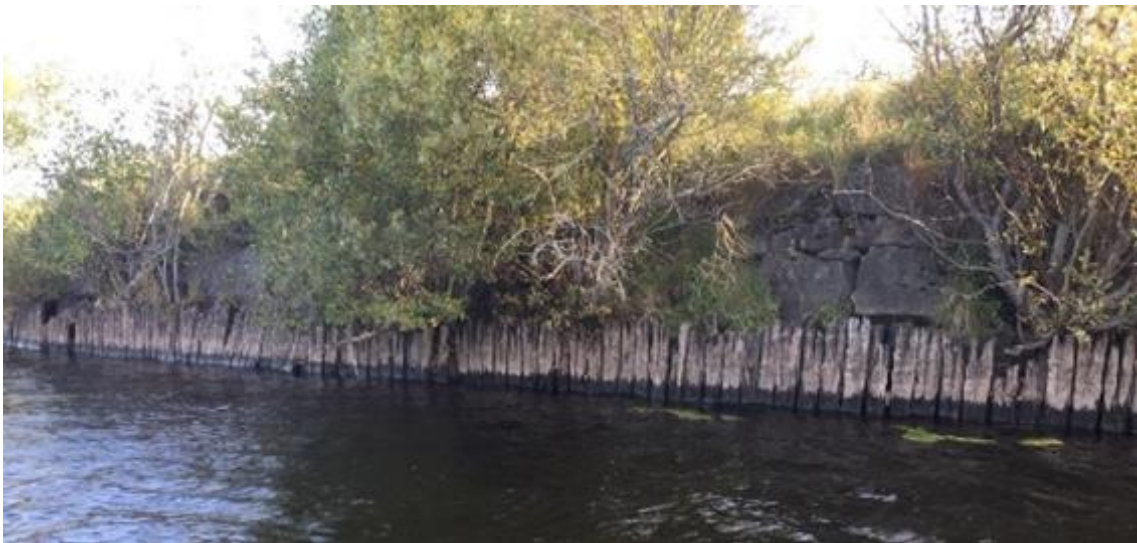
Figur 8. Stenskoningen ut mot Västerdalälven som delvis är igenvuxen med sly. En träpallisad löper längs större delen av stenskoningen. Foto: Tyréns.

Västerdalälven gränsar till området i väster. Under betongplattan ska enligt uppgift block ha använts för utfyllnad och stabilisering i samband med anläggandet. Närmast älvkanten finns en brant stenskonung/erosionsskydd ut mot älven. Från markövertytan ner till Västerdalälven är nivån ca 2 m vid medelvattenföring. Erosionsskyddet är bitvis igenvuxet av sly (Figur 8).

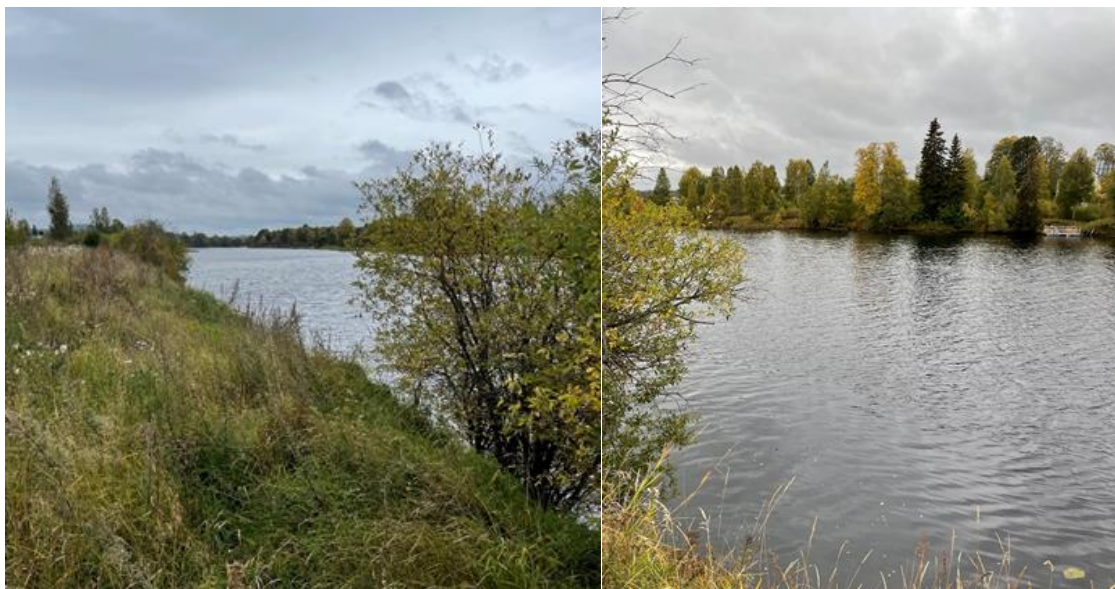
Figur 13. Västerdalälven ligger på den västra sidan av fastigheten, fotografierna är tagna söderut. Älven rinner åt vänster i bilderna och är här cirka 110 m bred. Foto: Tyréns.

Djupet på Västerdalälven direkt utanför garveriområdet varierar beroende på älvens naturliga fluktuationer. Ibland kommer älvbotten fram alldeles intill stenskoningen nedanför garveriet. Älvbotten sluttar neråt så vattendjupet ökar ut mot mitten av älven. Längs med strandkanten och ut i älven finns mycket skrot, gamla avloppsrör och rester av tidigare kaj- och pirkonstruktioner. Längre ut övergår botten alltmer i sandigt material och djupet på älven är ca 5 m mitt i älvfåran. Bredden på älvfåran är cirka 100-110 meter (Figur 13).

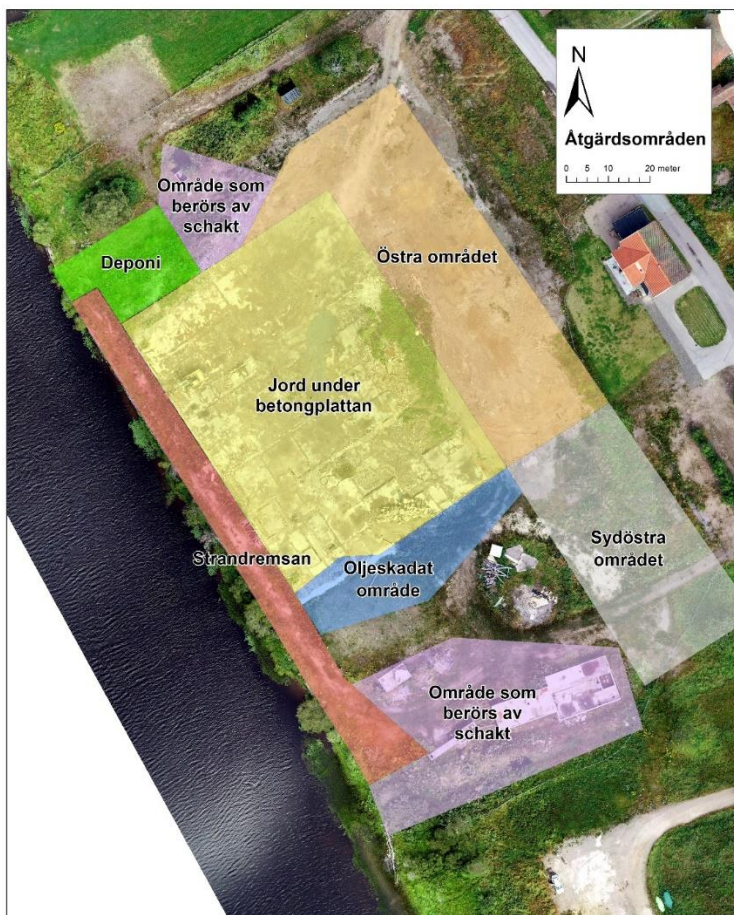
Figur 18. Schematisk bild över delområdena. Bakgrundskarta: Google.

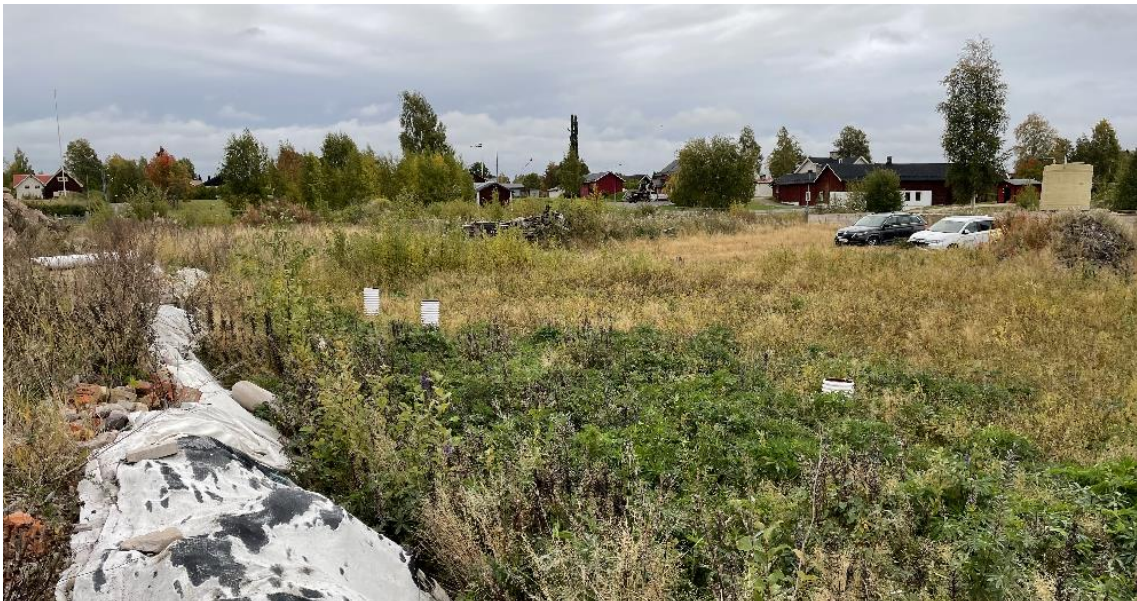
Figur 19. Det sanerade området där tidigare oljecisternerna funnits. Tre kontrollbrunnar skymtar i gräsområdet. T.v. i bild syns slutet på betongplattan som "vallats" in med geotextilduk i syfte att förhindra återkontaminering av redan sanerade områden. Foto: Tyréns.

Tidigare uppvärmningsanläggning med äldre oljecisterner har bidragit till en spridning av oljekolväten samt PAH i området vilket förorenat marken kraftigt. Marken har delvis blivit sanerad och cisternerna har avlägsnats från platsen. Dock kvarlämnades restföroreningar under det f.d. garveriets bottenplatta i norr samt ut mot Västerdalälven i väster. För att förhindra att dessa restföroreningar ska kunna återkontaminera det efterbehandlade området, lades bentonitmatta ut längs den västra schaktväggen och delvis längs den södra och norra. Längs övriga väggar lades dubbel geotextilduk ut. Tre kontrollbrunnar installerades också inom området efter åtgärden innan området fylldes igen med rena grusmassor för att kontrollera måluppfyllelsen med saneringen (Figur 19).

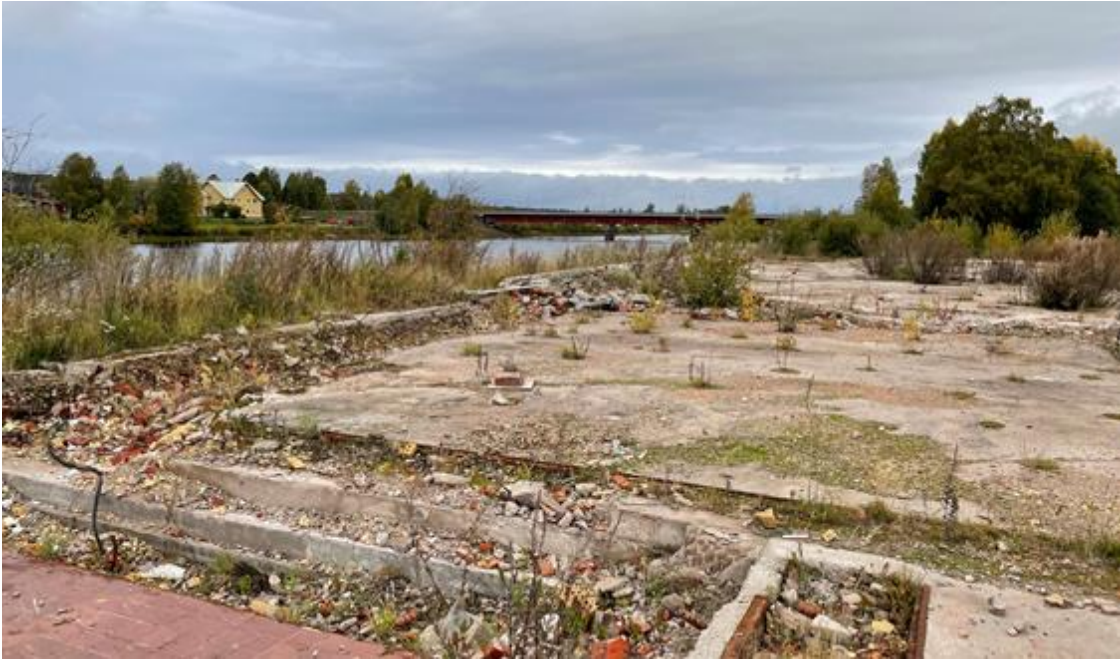
Figur 20. Den västra delen av betongplattan. Foto: Tyréns.

Betongplattan (Figur 20) måste rivas för att tillgängliggöra underliggande förorenad jord och det gamla ledningssystemet. Undersökning av betongen har visat att föroreningsnivån ligger under tillämpade åtgärds mål avseende metaller, oljeföroreningar och PFAS. Eftersom det är ekonomiskt och miljömässigt fördelaktigt kommer så mycket betong som möjligt återanvändas som fyllnadsmaterial efter utförda schaktarbeten.

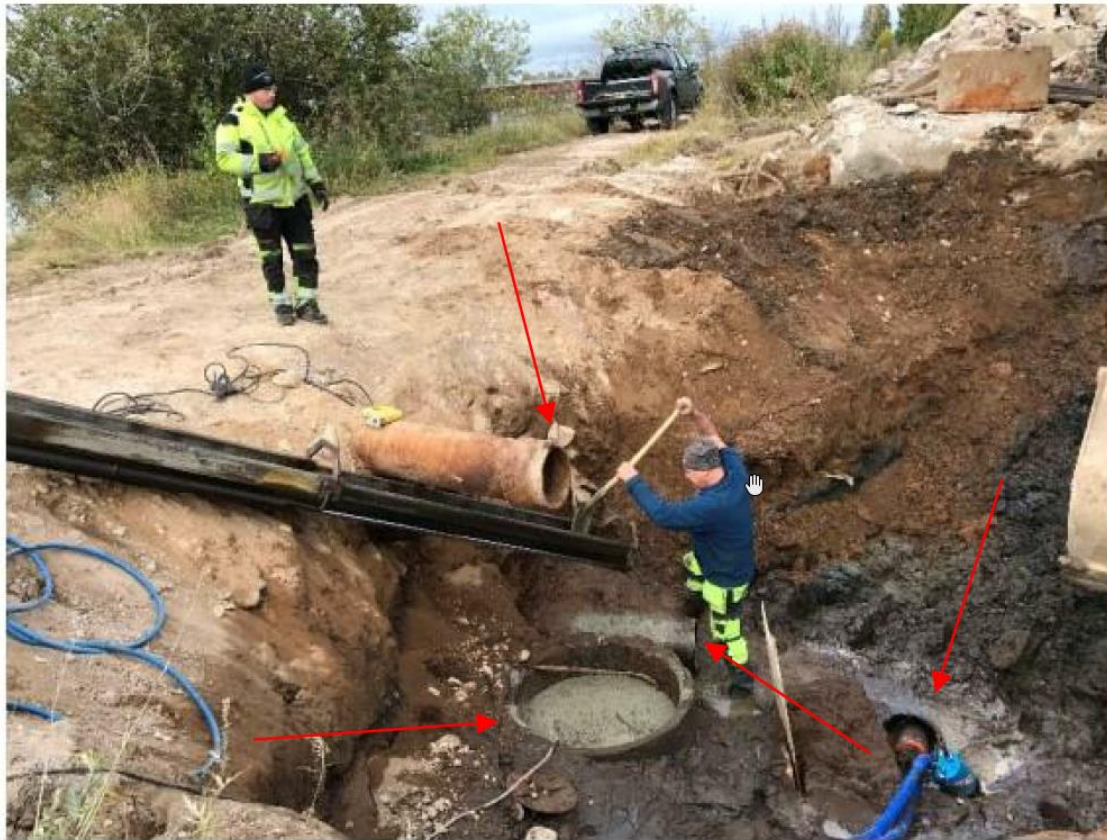
Figur 21. Foto från genomförd akutsanering (Geosigma, 2018a), då påträffade rör pluggas igen. Röda pilar indikerar påträffade rör. Det översta röret skulle kunna vara en dagvattenledning och den breda cementringen den västligaste nedstigningsbrunnen. De två djupare rören skulle kunna tillhöra avloppssystemet. Röret nere till höger ger en indikation om djup till ledningssystemet. Foto: Geosigma.

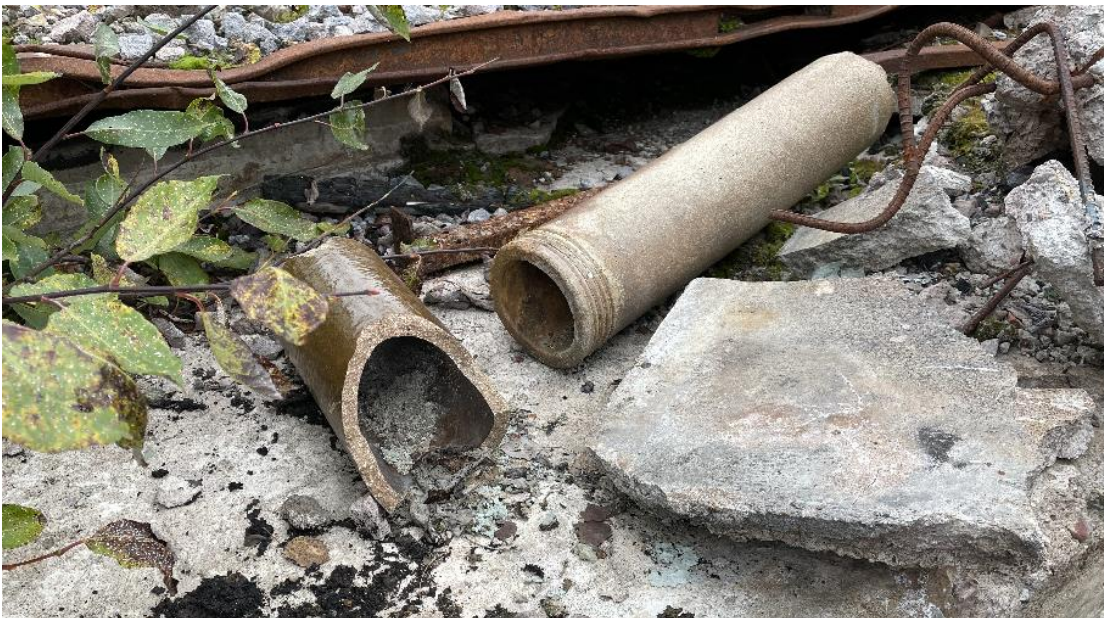
Figur 23. Rester från det gamla ledningssystemet, med slamrester kvar i rören.. Foto: Tyréns.

I samband med omhändertagandet av rivningsrester efter branden återfinns delar av ledningssystemet, inkl. kvarvarande slam, i anslutning till äldre pumpanläggningar (Figur 23). Vid provtagning i detta ledningsslam har förutom krom, också höga PFAS-halter påträffats, vilket kan tyda på att PFAS använts på något sätt inne i de gamla industrifastigheterna.

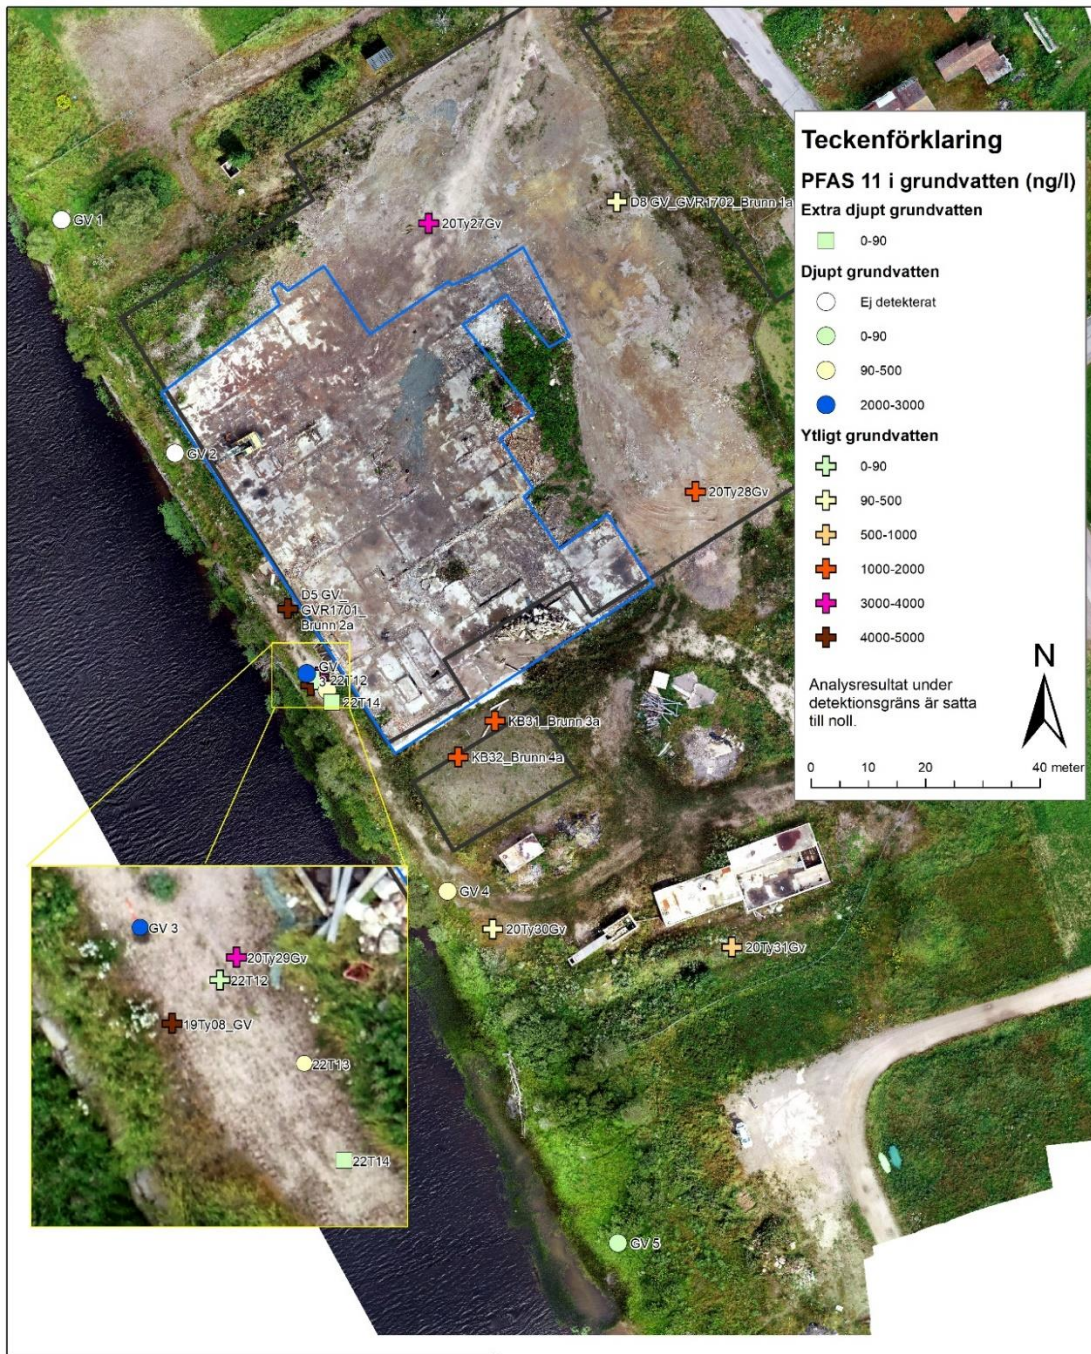
Figur 26. Uppmätta halter av PFAS-11 i grundvatten (ng/L). Symbolerna visar på vilket djup grundvattenrören är installerade där ytliga är på djupet 3-8 m under markytan, djupa är 14-18 m under markytan och det "extra djupa" är installerat till berg på 39 m djup.

PFAS påträffas i mycket höga halter i grundvattnet inom den gamla garverifastigheten (Figur 26). Högst halt påträffas i grundvattnet i de ytliga marklagren och i närområdet till betongplattan. Den högsta uppmätta halten är 4 600 ng PFAS-11/L, vilket är uppmätt i en punkt i sydvästra hörnet på betongplattan och ligger 100 gånger över det preliminära riktvärdet för PFAS i grundvatten (SGI, 2015). På längre avstånd ifrån betongplattan är halterna generellt lägre, men någon avgränsning i plan har ej gjorts och i samtliga provtagna punkter i ytliga marklager överskrider det preliminära riktvärdet.

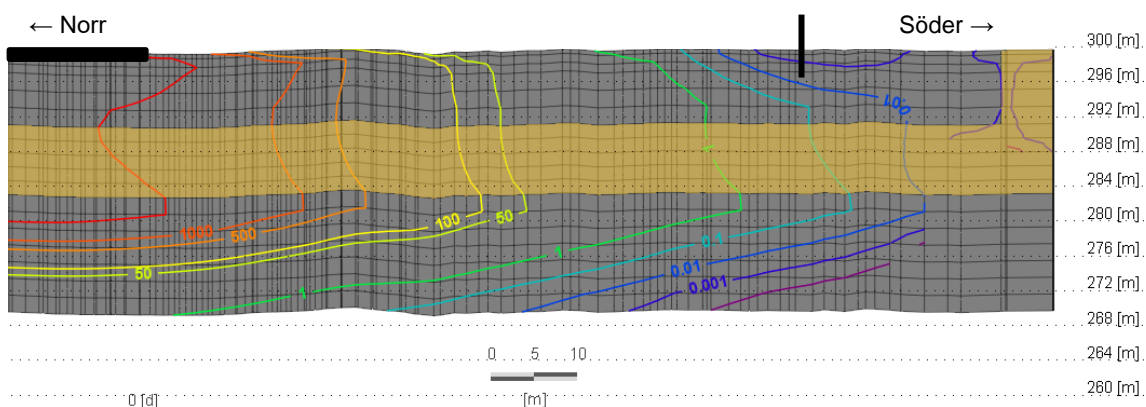
Figur 31. Modellerad strömning av föroreningar i grundvattnet. Tvärsnittsbild längs strandkanten. Betongplattan är ungefärligt markerad med svart fyrkant och den tidigare fastighetsgränsen (söder om det gamla reningsverket) är markerad med svart linje. Gult område är det sandiga lagret i marken.

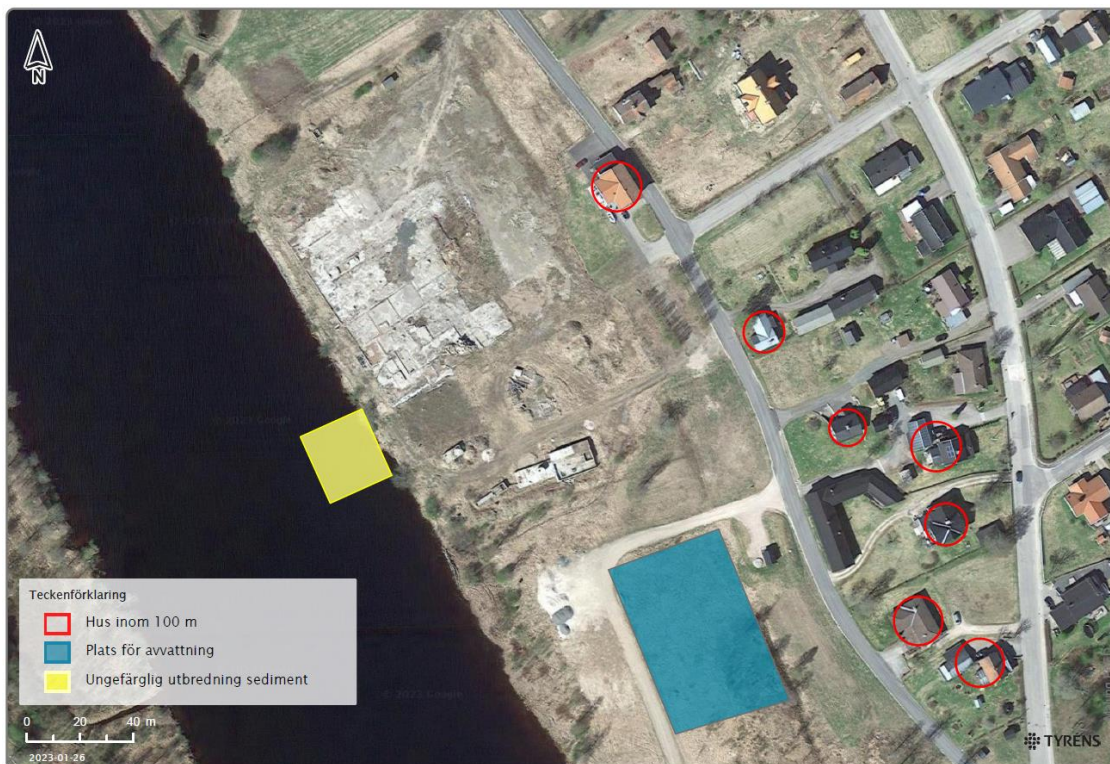
Figur 32. Karta över Malungs f.d. garveri. Gul ruta visar ungefärlig utbredning av de värst förorenade sedimenten och blå ruta är planerad plats för avvattning. De röda cirkelarna markerar bostadshus som ligger inom 100 m från avvattningsanläggningen eller där muddring ska ske (Tyréns, 2022a). Bakgrundskarta: Google.

Eftersom gaser och lukter sprids och spås ut är avståndet från källan en viktig faktor. Spridningsmodellen har uppskattat koncentrationen av naftalen på tre olika avstånd: 50, 100 och 200 m från avvattningsplatsen. Inom 100 m avstånd från muddringsplatsen respektive avvattningsplatsen ligger sju bostäder, se Figur 32. Därutöver är vindhastighet och vindriktning viktiga parametrar. Vid lugnt eller vindsvaga förhållanden sker mindre utspädning av gas och därför har olika vindförhållanden ingått i spridningsmodelleringen. Dessutom måste vindriktningen vara sådan att det blåser mot närliggande bostadshus för att det ska finnas risk för kraftig lukt hos omkringboende.

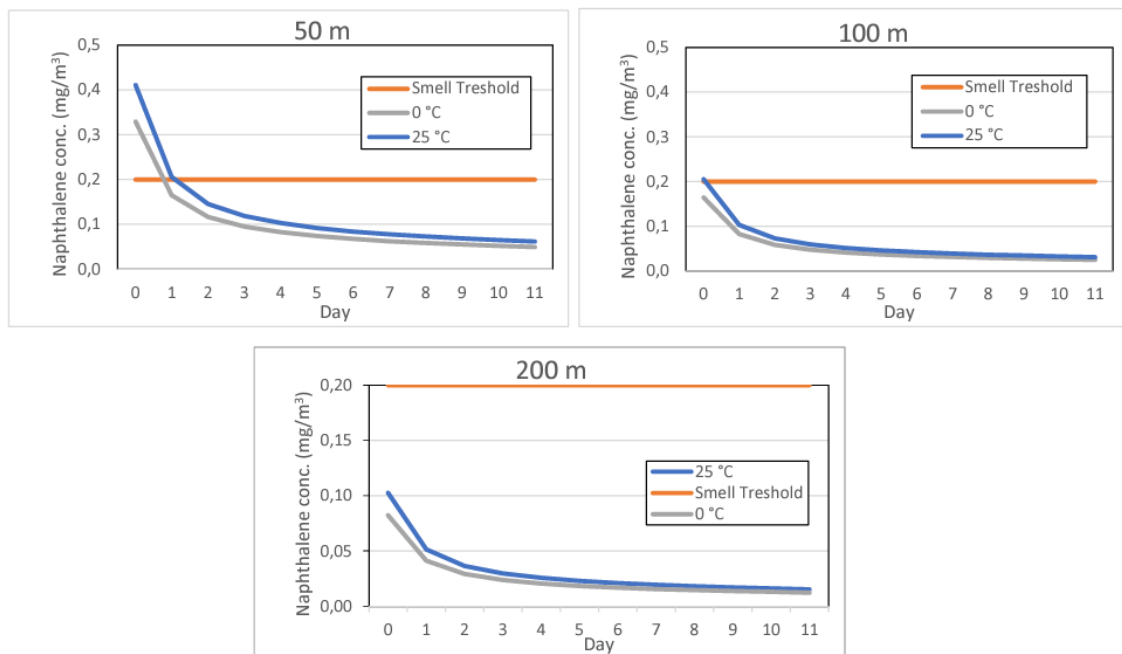
Figur 33. Figuren visar koncentrationen av naftalen över tid på 50, 100 respektive 200 meters avstånd från avvattningsplatsen vid en medvind på 2,25 m/s för 25 °C (blå linjer) respektive 0 °C (grå linjer). Orange linje är luktröskeln. (Arbets- och miljömedicin, Uppsala, 2022).

Vid bedömning av kemiska ämnens egenskaper används som standard 25°C som temperatur. Denna temperatur är dock hög jämfört med medeltemperaturen i Malung. Modelleringen har därför utförts även för 0 °C, vilket är ett mer realistiskt scenario på hösten i Malung. Temperaturen har också betydelse för avgången av naftalen, där högre temperatur ger snabbare gasavgång. Enligt modellen avgår mer naftalen vid 25°C än vid 0°C, se Figur 33.
