## BILAGA C. TEKNISK BESKRIVNING

Tillståndsansökan för sanering av Malungs f.d. garveri

**Uppdrag:** 296115 Malungs fd garveri projektering sanering  
Titel på rapport: BILAGA C. TEKNISK BESKRIVNING  
Status: Leverans  
Datum: 2023-05-29

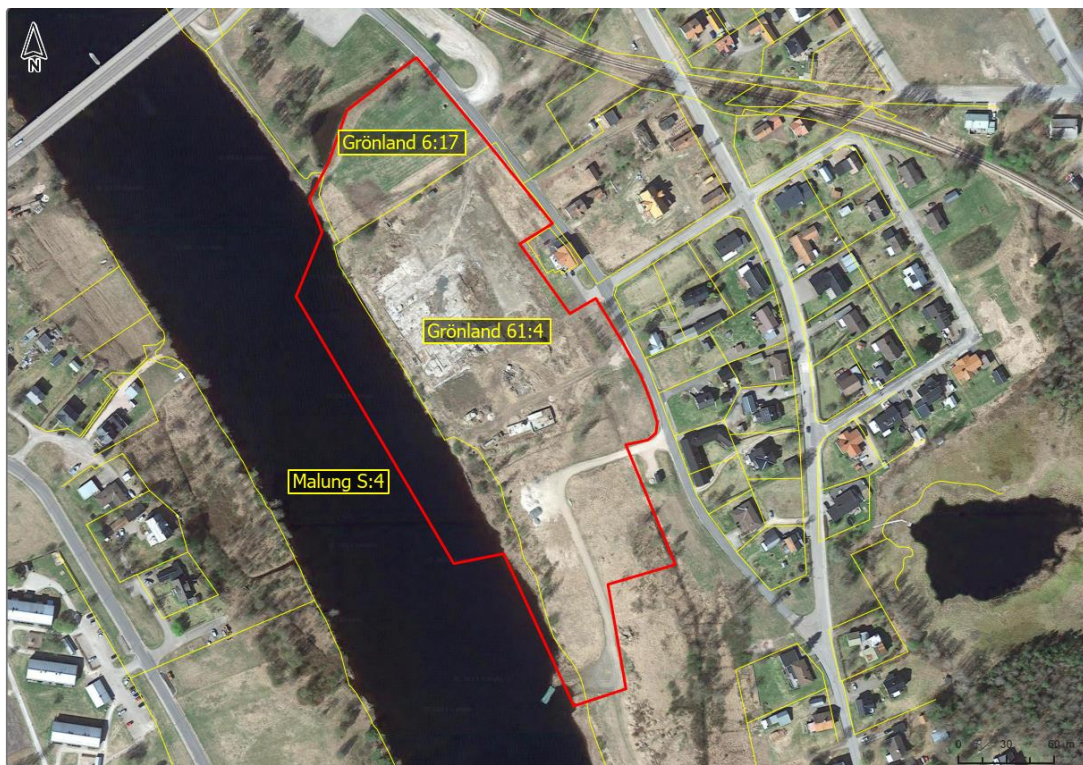
Figur 1. Område där planerad verksamhet kommer utföras. Området omfattar del av de större fastigheterna Grönland 61:4 och 6:17, samt Malung S:4 (älven).

Figur 1 ses områdets lokalisering i Malungs centralort.

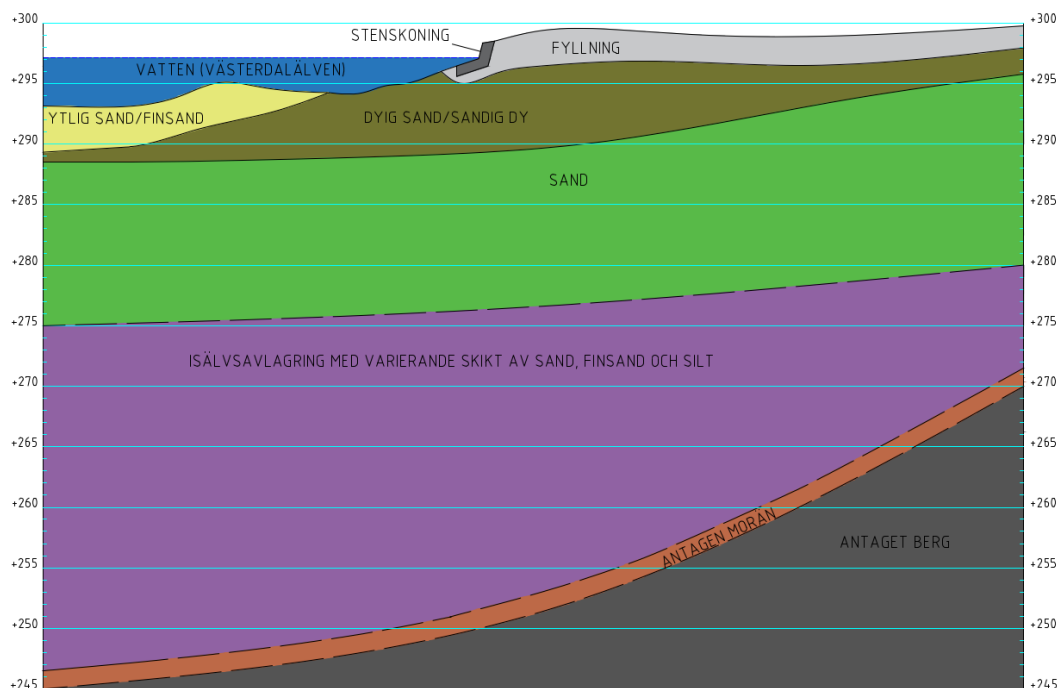
Figur 3. Ungefärlig utbredning av jordarter i höjd med södra ändan av betongplattan.

Under det organiska lagret återfinns det högkonduktiva sandlagret som är en del av Malungsåsens grundvattenförekomst. I höjd med betongplattan är sandlagret ca 8 meter tjockt. Under sandlagret minskar konduktiviteten i markmaterialet, vilket kan tyda på högre siltinnehåll i isälvsavlagringen. Ifrån detta djupare marklager har inga jordprover uttagits, så någon exakt jordart har inte kunnat bestämmas, men genom utförda slug-tester (vilka visar vilken hydraulisk konduktivitet som materialet har), kan uttolkas att det inte längre är sandigt markmaterial vid 16 m under markytan. Totalt jorddjup till berg på platsen är 39 m. En schematisk bild av geotekniska förhållanden i området ses i Figur 3.

Till modellen har markens hydrauliska egenskaper använts för att bygga upp en 3d-modell av grundvattenmagasinet, vilken liknar den jordlagermodell som kan ses i Figur 3. Då ingen specifik kunskap finns om hur stor mängd PFAS som använts inom området och var denna använts, har antaganden gjorts avseende både halter och läge. Avseende källans placering, har denna satts till hela jordmaterialet under betongplattan, vilket sammanfaller med de högsta uppmätta halterna av PFAS i jord och ledningssystem. Avseende mängd har det antagits att användandet skett under perioden 1960-90-tal och att spridning sedan fortsatt fram till nutid (30 år). Total mängd har satts som ett spann, beräknat utifrån nuvarande mängder i jord och ledningssystem.

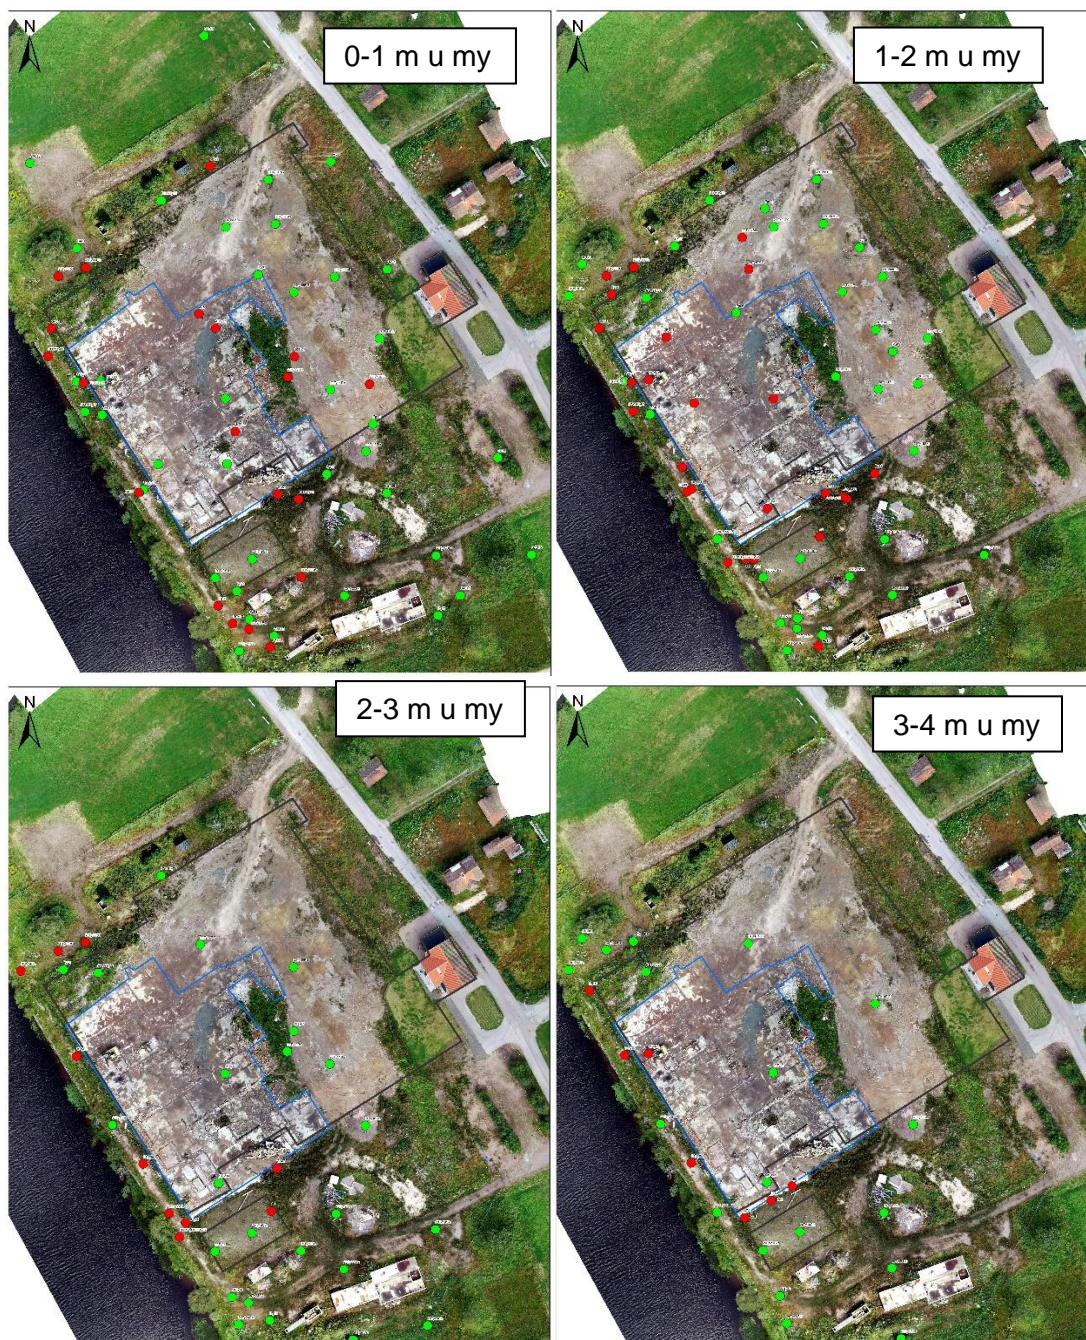
Figur 5. Föroreningsförekomst på olika djup i jorden (0-1 m u my uppe t.v., 1-2 m u my uppe t.h., 2-3 m u my nere t.v. och 3-4 m u my nere t.h.). Röda prickar innebär att föreslagna åtgärds mål överskrids för någon förorening, medan i gröna prickar har uppmätta halter av samtliga analyserade ämnen understigit åtgärds målet.

Föroreningsförekomst över vad som inom projektet har definierats som åtgärds mål för jord ytligare än två meter återfinns inom stora delar av området, se Figur 5.

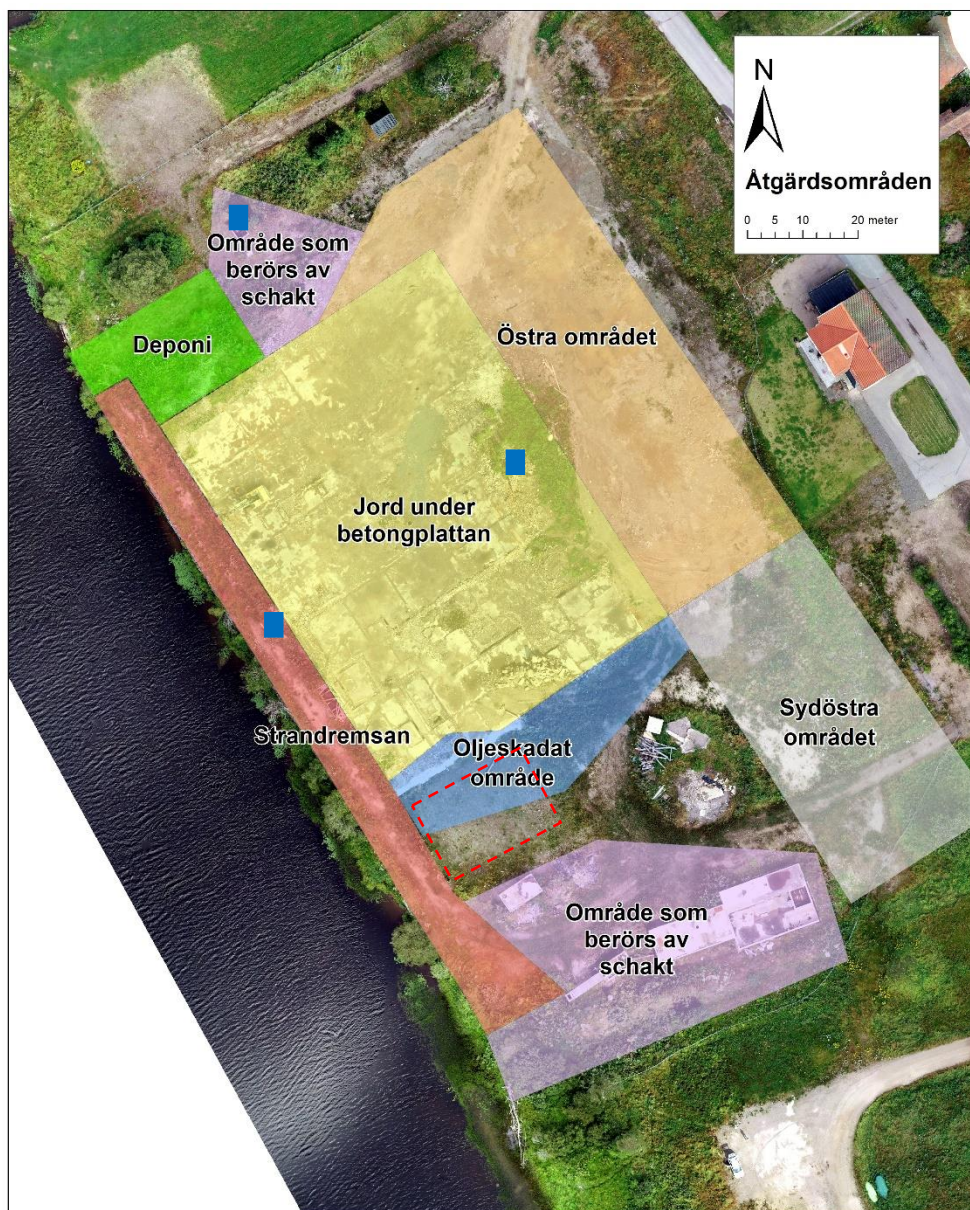
Figur 6. Översiktlig beskrivning av de olika åtgärdsområdena som påträffats vid tidigare undersökningar. Röd streckad markering är det område där det gjordes en akutsanering 2018. Blå rutor är de tre påträffade vattenfyllda kulvertar som behöver tömmas och åtgärdas.

I Figur 6 ses en översiktlig bild över de olika delområden som området har delats in i under utredningsarbetet och i kommande stycken beskrivs föroreningsförekomsten inom dessa delområden översiktligt. Fördjupad beskrivning av utförda undersökningar finns i Tyréns 2022c och 2022e. Avgränsning för åtgärds mål och därmed också åtgärdsbehov beskrivs närmare i kapitel 0

Söder om betongplattan ligger ett oljeskadat område där den tidigare uppvärmningsanläggningen låg. Området sanerades under 2017 (rödstrekat område i Figur 6) genom att påträffade oljecisterner avlägsnades tillsammans med oljeförorenad jord i anslutning till dessa. Men restföreningar av olja kvarlämnades både längs strandremsan, under betongplattan och österut mot det f.d. kontoret vilket fortsatt behöver åtgärdas. Restföreningarna består främst av alifater och aromater i halter över MKM. Saneringen genomfördes med statliga bidrag och Malung-Sälens kommun som huvudman.

Under betongplattan (Figur 6) har skruvprovtagning genomförts i borrhål. Olika metaller som bly och krom påträffas i halter över MKM i flertal punkter. I en punkt i nordöstra delen av betongplattan överskrider halten arsenik och bly gränsen för Farligt avfall (FA) och MKM överskrids för flertalet alifater och aromater samt metaller (krom, koppar, zink). Även PFOS uppmäts i halt över MKM i två punkter.

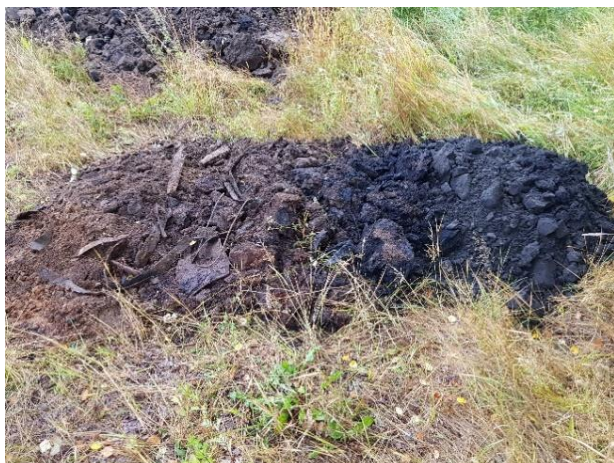
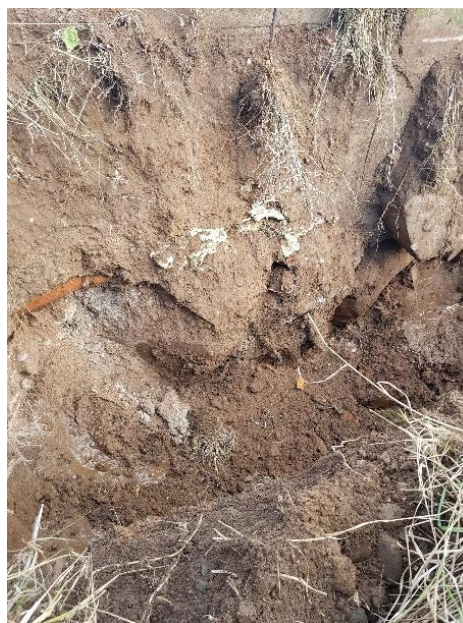
*Figur 7. Till vänster avfall påträffat i deponi norr om betongplattan. Till höger provgröp med nederkanten av betongplattan längst upp i bild och stenblock som ligger under som utfyllnad. (Foto: Tyréns)*

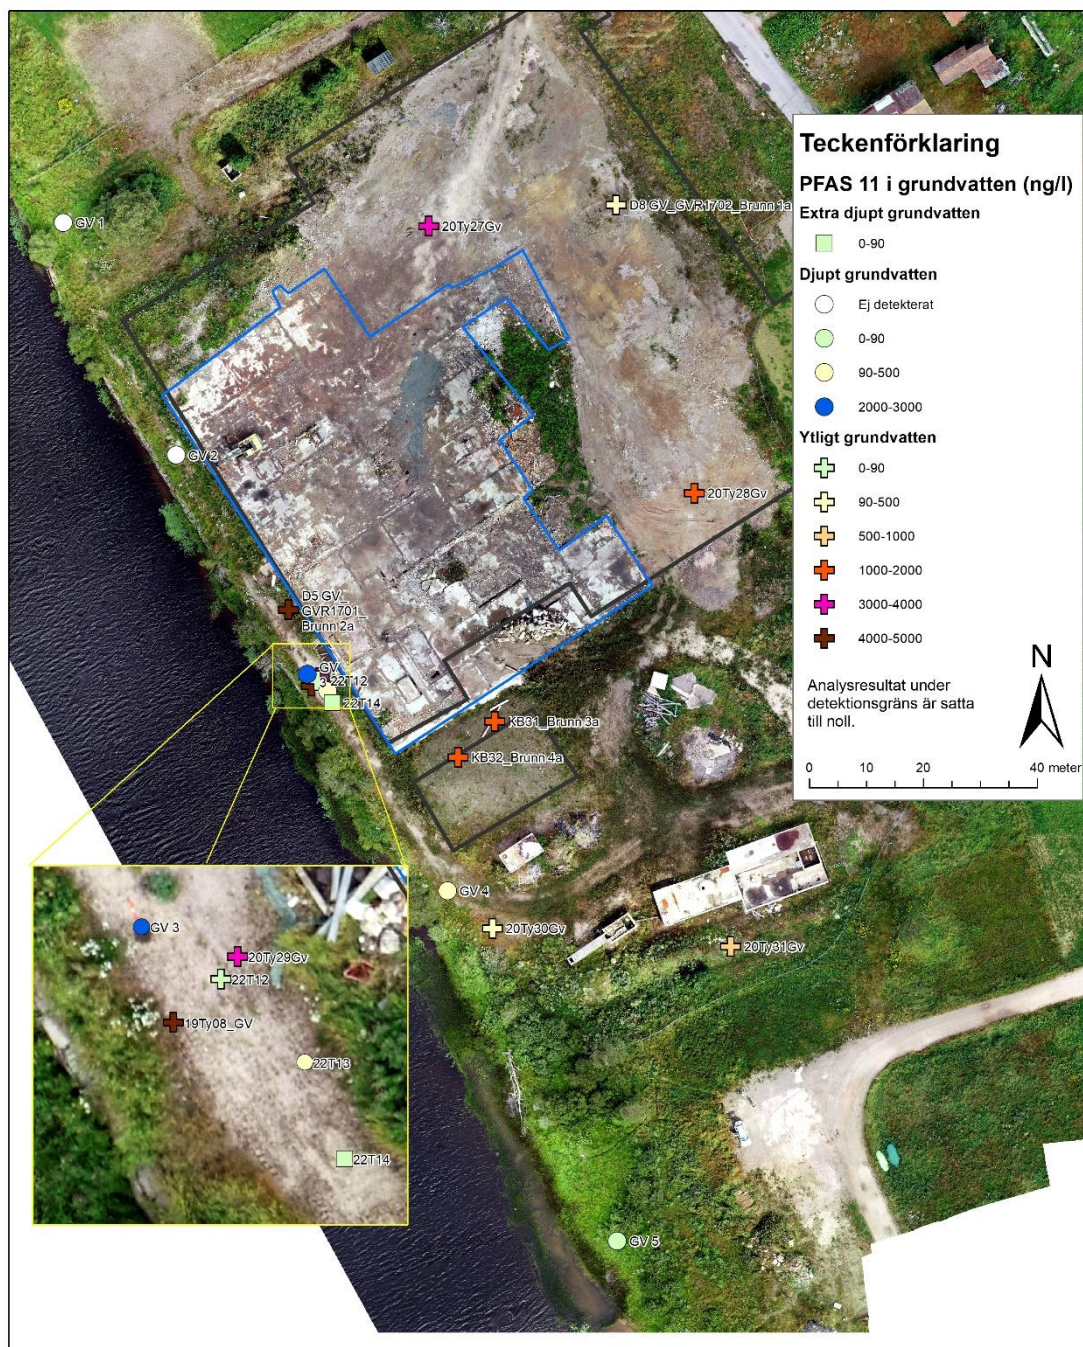
Figur 8. Uppmätta halter av PFAS-11 i grundvatten (µg/l).

I det ytliga grundvattnet i fyllnadsmassorna inom området (där också höga PFAS-halter påträffats i jord och ledningssystem) är medelhalten ca 2 200 ng PFAS-11/L, vilket jämförs det preliminära riktvärdet för PFOS som ligger på 45 ng/L (SGI, 2015). Högst halter påträffas närmast betongplattan, med avtagande halter på större avstånd, se Figur 8.

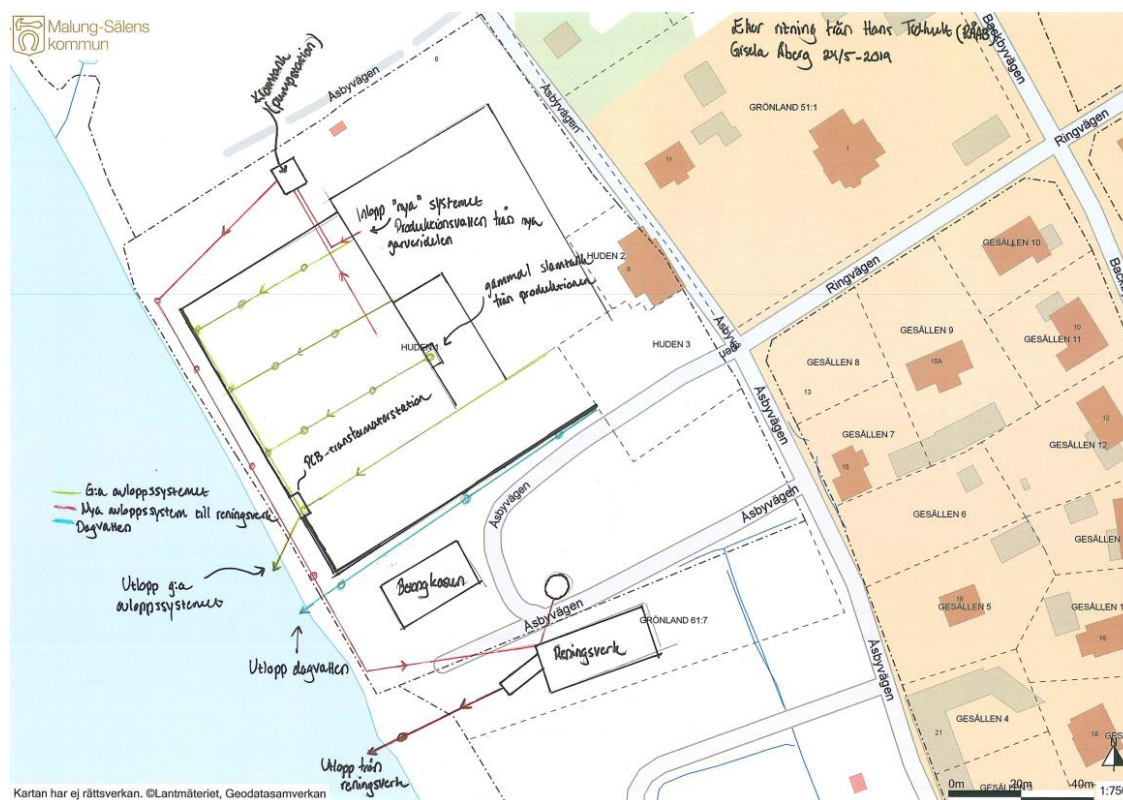
Figur 11. Ungefärlig sträckning av ledningar inom området.

Avloppsystemets exakta utbredning är inte känd, men genom brunnsinventering, studier av äldre foton samt diskussioner med personer som jobbat med grävarbete i samband med upprensningsarbetet efter branden har en bild av utbredningen kommit fram (Figur 11 och Figur 12). Sannolikt har avloppsvattnet letts i rännor i betongplattan till ett pumphus i områdets östra del, norrut mot en tank som i äldre ritningar kallas kromtank och därefter söderut längs strandremsan mot reningsverket som var beläget söder om huvudbyggnaden. De äldre ledningarna har i viss mån letts rakt ut i vattnet, och vid genomförd botten-scanning påträffas ett antal ledningar på botten (se Figur 4).

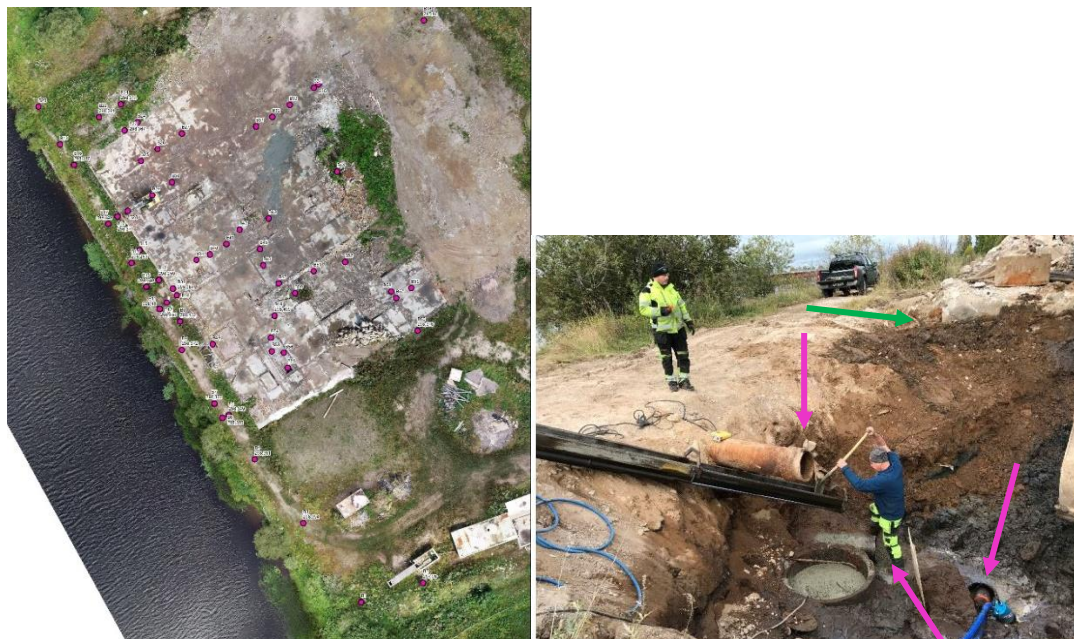
Figur 12. Samtliga identifierade brunnar inom området (t.v.) och foto från genomfört schaktarbete direkt söder om betongplattan (t.h.). Betongplattans sydvästra hörn är markerat med grön pil. Rosa pilar markerar påträffade rör vid olika nivåer. I mitten av bilden finns också en brunn som håller på att fyllas med cement.

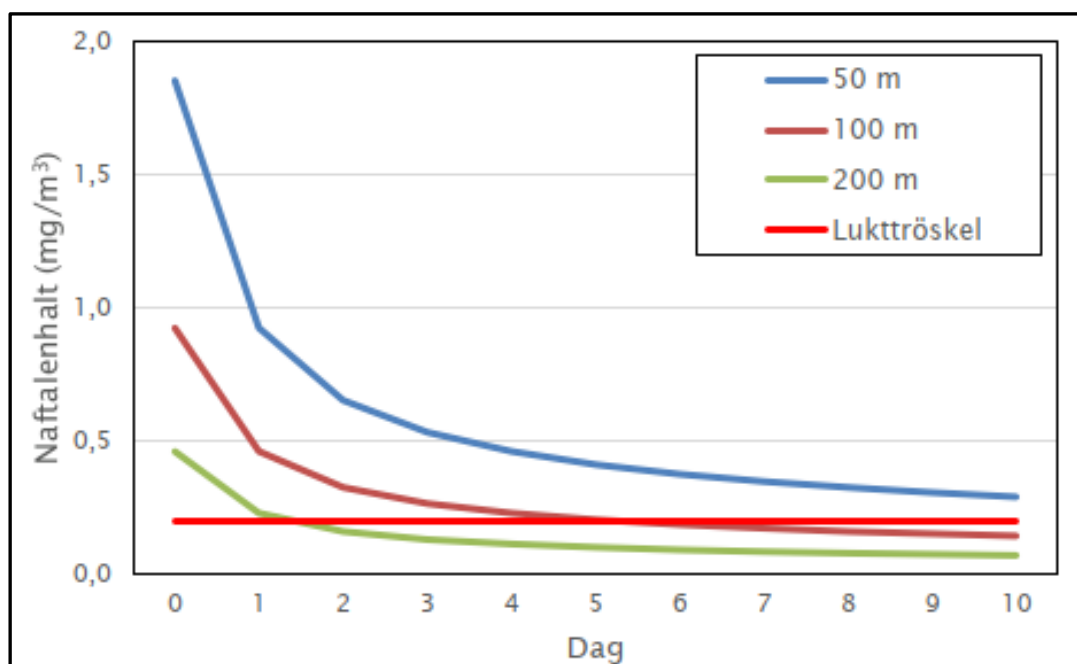
Figur 13. Modellerad naftalenhalt på olika avstånd från avvattningsanläggningen vid temperaturen 25 °C och vindstyrka 0,5 m/s (låg vind).

avdunstningen av naftalen är beroende av temperatur, simulerades gasavgången i två scenarier: 0 och 25 °C. Dessutom beror lukten på vindhastigheten, eftersom högre vindstyrka gör att naftalenet späds ut. I Figur 13 ses det "worst-case" som togs fram vid modelleringen, där sedimenten får ligga på platsen i en medeltemperatur på 25 °C och låg vindhastighet. Resultaten visar att vid detta scenario skulle lukt över luktröskeln (taget från litteratordata) kunna överskridas upp till en vecka på 100 m avstånd från platsen.

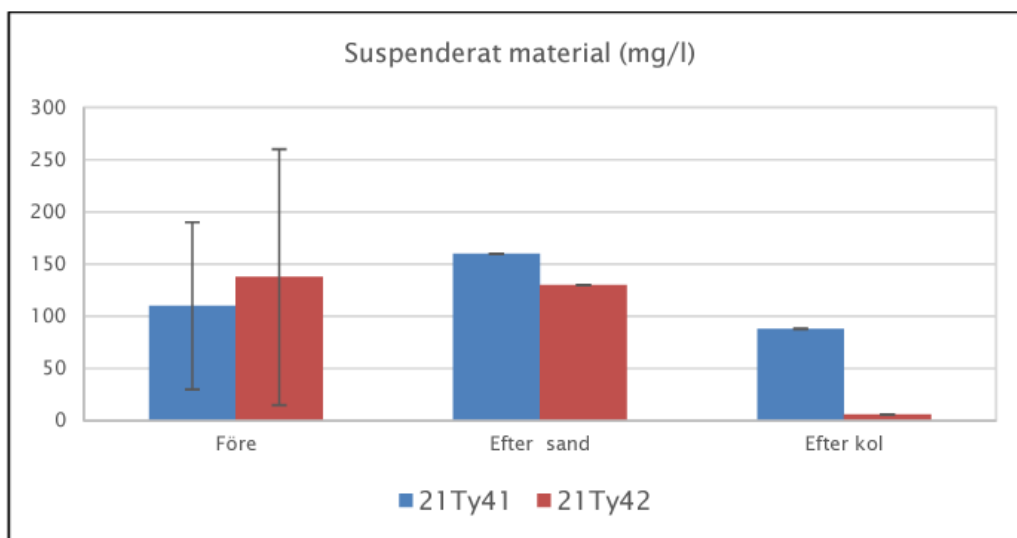
Figur 14. Halten suspenderat material (mg/l) i avtattningsvatten före rening, efter sandfiltrering och efter kolfiltrering. De blå staplarna är från mellersta sedimenthyllan, medan de röda är ifrån norra delen av åtgärdsområdet.

Uppmätta halter av suspenderat material i Västerdalälven ligger generellt under 10 mg/L. För att länsvattnet på ett märkbart sätt ska kunna höja medelhalten i älven till 25 mg/l, skulle sannolikt halter av suspenderat material på flera tusen mg/l krävas. Den halt som påvisas i avtattningsförsöken innan någon rening skett, varierar mellan 15-260 mg/l och ligger i medel under 150 mg/l (Figur 14). För vattenreningen föreslås därför att halten suspenderat material i utgående vatten till recipient inte får överstiga 150 mg/l.

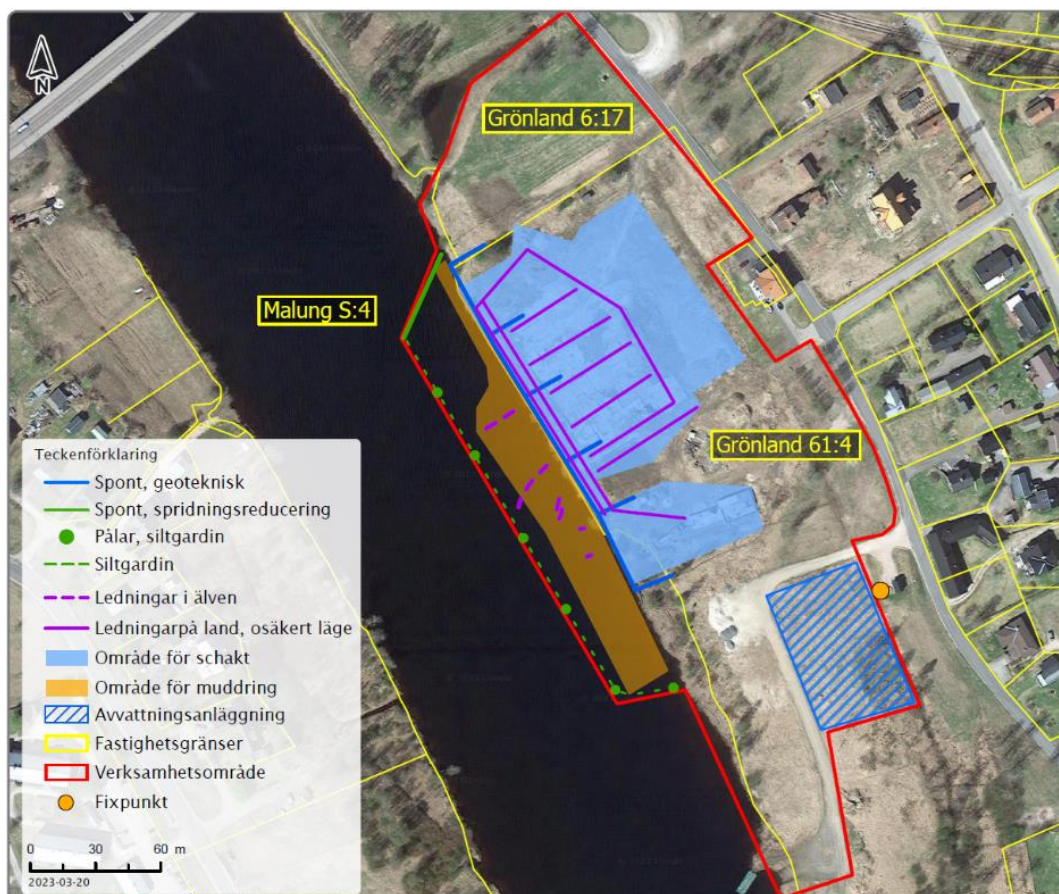
Figur 15. Översiktsbild över samtliga planerade åtgärder vid Malungs garveri. Det ljusblå området är det område som omfattas av jordschakt och det orange omfattas av muddring. Det streckade mörkblå är planerat läge för avvattningsanläggningen, men detta kan komma att ändras inom arbetsområdets gränser. De heldragna lila linjerna visar ungefärligt läge av ledningssystemet och de streckade är var ledningar i älven påträffats. Geotekniska spont är mörkblå linjer och i vattnet finns den heldragna gröna linjen (spridningsreducerande spont), till vilken siltgardinen är fäst (streckad grön linje).

Samtliga planerade åtgärder finns utritade på kartan i Figur 15.

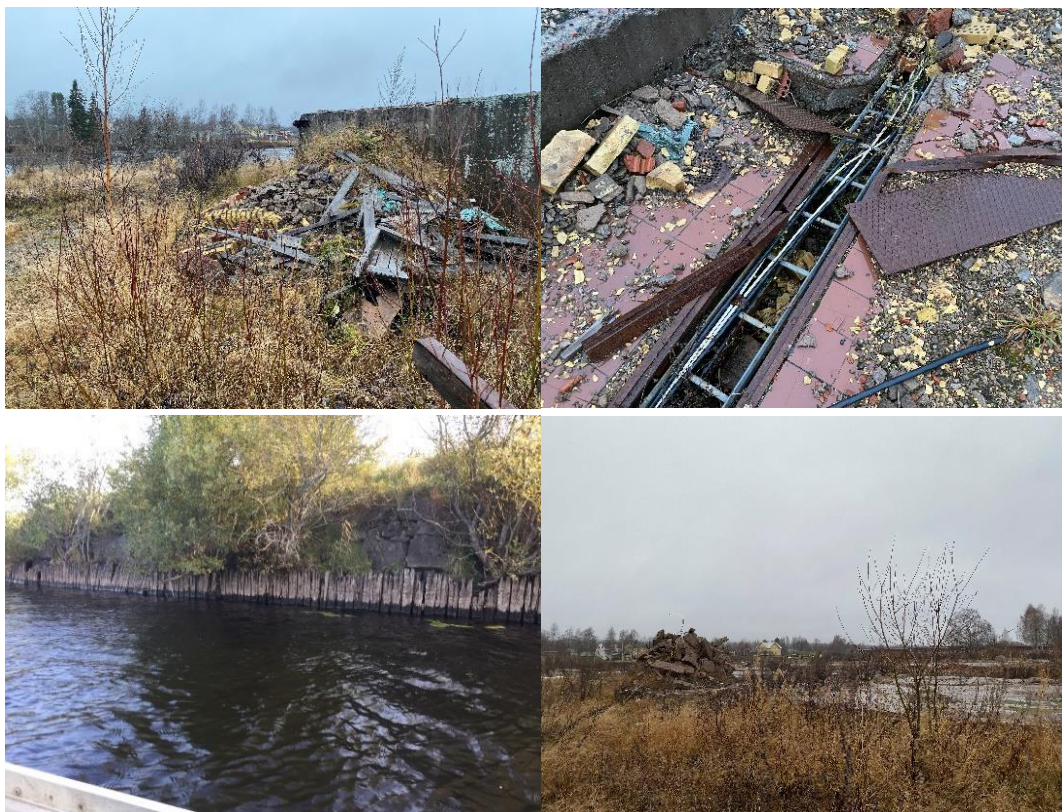
Som ett första steg behöver vegetation avtäckas och sly röjas och tas omhand. Det mesta av växtligheten är lågväxande gräs, buskar och sly, men det förekommer också större sly som t.ex. vuxit in i stenskoningen och några enstaka träd (Figur 16).

Figur 16. Exempel på avfall och växtlighet som behöver omhändertas vid inledande röjningsarbeten.

Nästa steg blir att riva samtliga befintliga konstruktioner. Det inkluderar bl.a. den betongplatta som tidigare utgjorde golv i fabriksbyggnaderna. Tjockleken på plattan varierar mellan 0,15-1,5 m, med medeltjocklek på 0,50 m. Utifrån den inmätta plattans storlek (3 800 m<sup>2</sup>), innebär det 1 900 m<sup>3</sup> betong som skall avlägsnas. I denna betongplatta finns minst tre djupa kulvertar (någon så djup som 3-4 m under markytan) som är vattenfyllda. Då det vid provtagning av vatten har påvisats förorening behöver allt uppumpat vatten förs till vattenreningsanläggningen innan det kan ledas ut till älven (se vidare stycke 3.9). Betongplattan är också genomkorsad med ledningsgravar, kabelrännor, brunnar med mera (se Figur 16), vilket kommer sorteras innan omhändertagande.

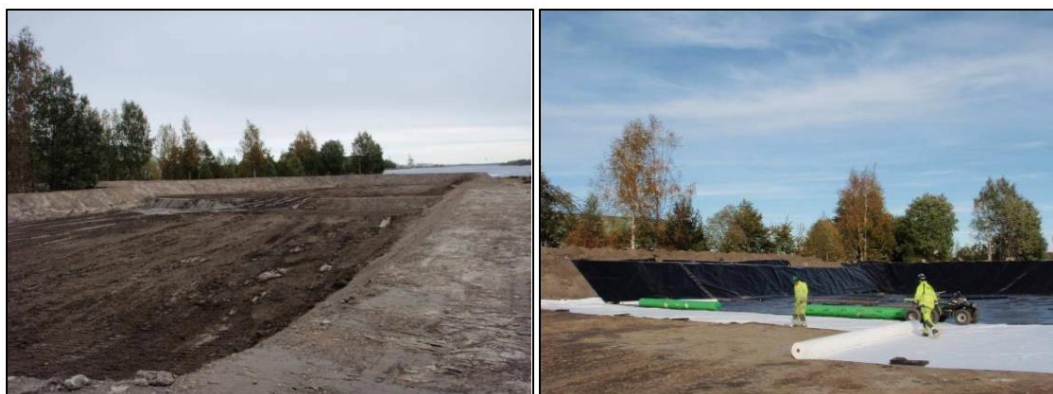
Avvattningskonstruktionen byggs av rena kross- eller moränmassor där botten lutar svagt. I botten av dammen läggs en tät HDPE-duk, som förhindrar rejektvattnet att tränga ner genom marken utan istället avleds med självfall till en uppsamlingspunkt. Under duken läggs geotextil för att förhindra att HDPE-duken skadas av det underliggande materialet när den belastas. HDPE-duken provtrycks i svetsfogarna för att säkerställa att den blir tät. Ett exempel på avvattningsyta ses i Figur 18. Vid uppsamlingspunkten pumpas rejektvattnet till vattenreningsanläggning ifrån vilken vattnet efter godkänt resultat släpps ut i älven. Den planerade ytan som kommer täckas av HDPE-duk är ca 3 000 m<sup>2</sup>.

Figur 18. Exempel på anläggande av avvattningsyta. Till vänster invallad och till höger installation av HDPE-duk med underliggande geotextil. (Hämtad från SGU, 2019)

Avvattningsytan kommer anläggas söder om det område där det tidigare garveriet låg vilket idag ingår i samma fastighet som garveriet (se Figur 15). Platsen har valts då det är en yta av tillräcklig storlek för den avvattning som kommer ske och som ligger på kommunens mark. Platsen ligger i direkt anslutning till åtgärdsområdet vilket minskar mängden transporter, men ligger ändå lite avsides så att den inte påverkar övrig pågående verksamhet.

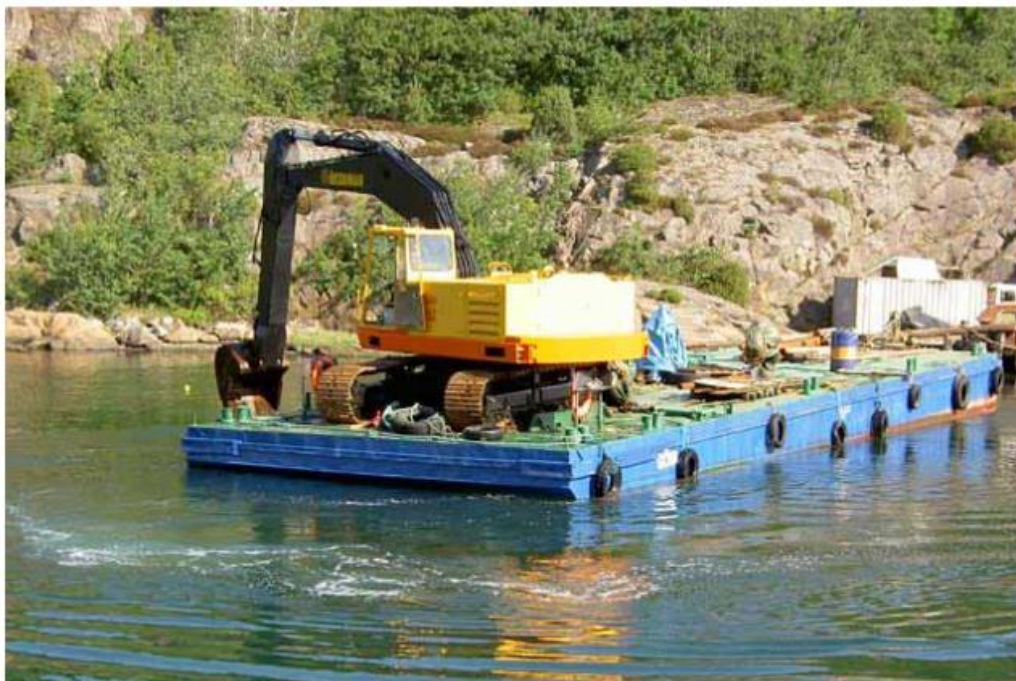
Muddringen genomförs som traditionell grävuddring (se Figur 19) eftersom andra muddringmetoder, såsom suguddring eller muddring med miljöskopa inte bedöms som rimliga alternativ utifrån åtgärdsutredningen. Aktuell sediment-sammansättning i kombination med rådande djupförhållanden samt det begränsade utrymmet inom muddringsområdet innebär att suguddring inte är praktiskt genomförbar. Muddring med miljöskopa är i sig en grumlingsbegränsande skyddsåtgärd som använd när avgränsning med exempelvis siltgardin inte är möjlig. Då muddringsområdet är avskärmat med dubbla siltgardiner och spont, föreligger därför inga miljömässiga skäl att utföra muddring med miljöskopa.

Figur 19. Exempel på enskopeverk på ponton (Miljösamverkan Sverige, 2006).

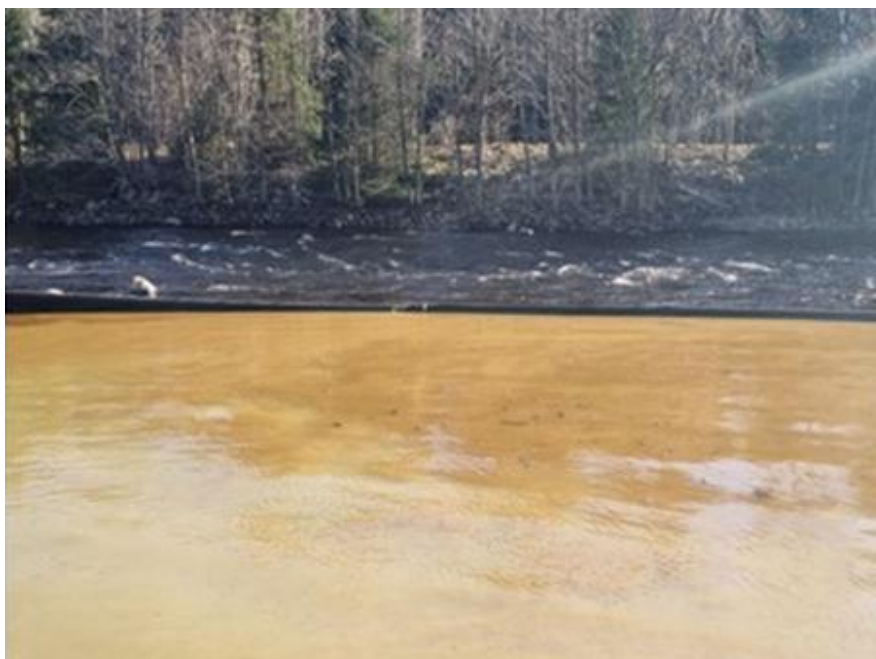
Till den spridningsreducerande sponten som beskrivs i avsnitt 3.5 fästs dubbla siltgardiner. Då det är en relativt lång sträcka som ska skärmas in med siltgardiner, kommer sannolikt någon form av fästen/pålar behövas längs med sträckan. Siltgardinerna fästs in emot land nedanför åtgärdsområdet. Siltgardiner har god partikelavskiljande effekt i strömmande vatten, så länge gardinen ligger längs med strömningsriktningen och vattenhastigheterna inte är alltför stora (max 1-1,5 knop). Dessutom innebär siltgardiner stora fördelar i form av lägre kostnader, resursanvändning (koldioxidutsläpp) och tidsmässigt jämfört med alternativa skyddsåtgärder (spont).

Figur 20. Siltgardin utlagd i Nissan vid Hultafors (Foto: Tecomatic)

Utanför Malungs garveri har flödessimuleringar av Västerdalälven visat att flödes-hastigheten vid högvatten är lägre än den maxgräns för siltgardinen som anges av leverantören (Tyréns, 2022h). Dessutom kombineras siltgardinen med en spont som
